Особенности BMW

X5/X6/X7

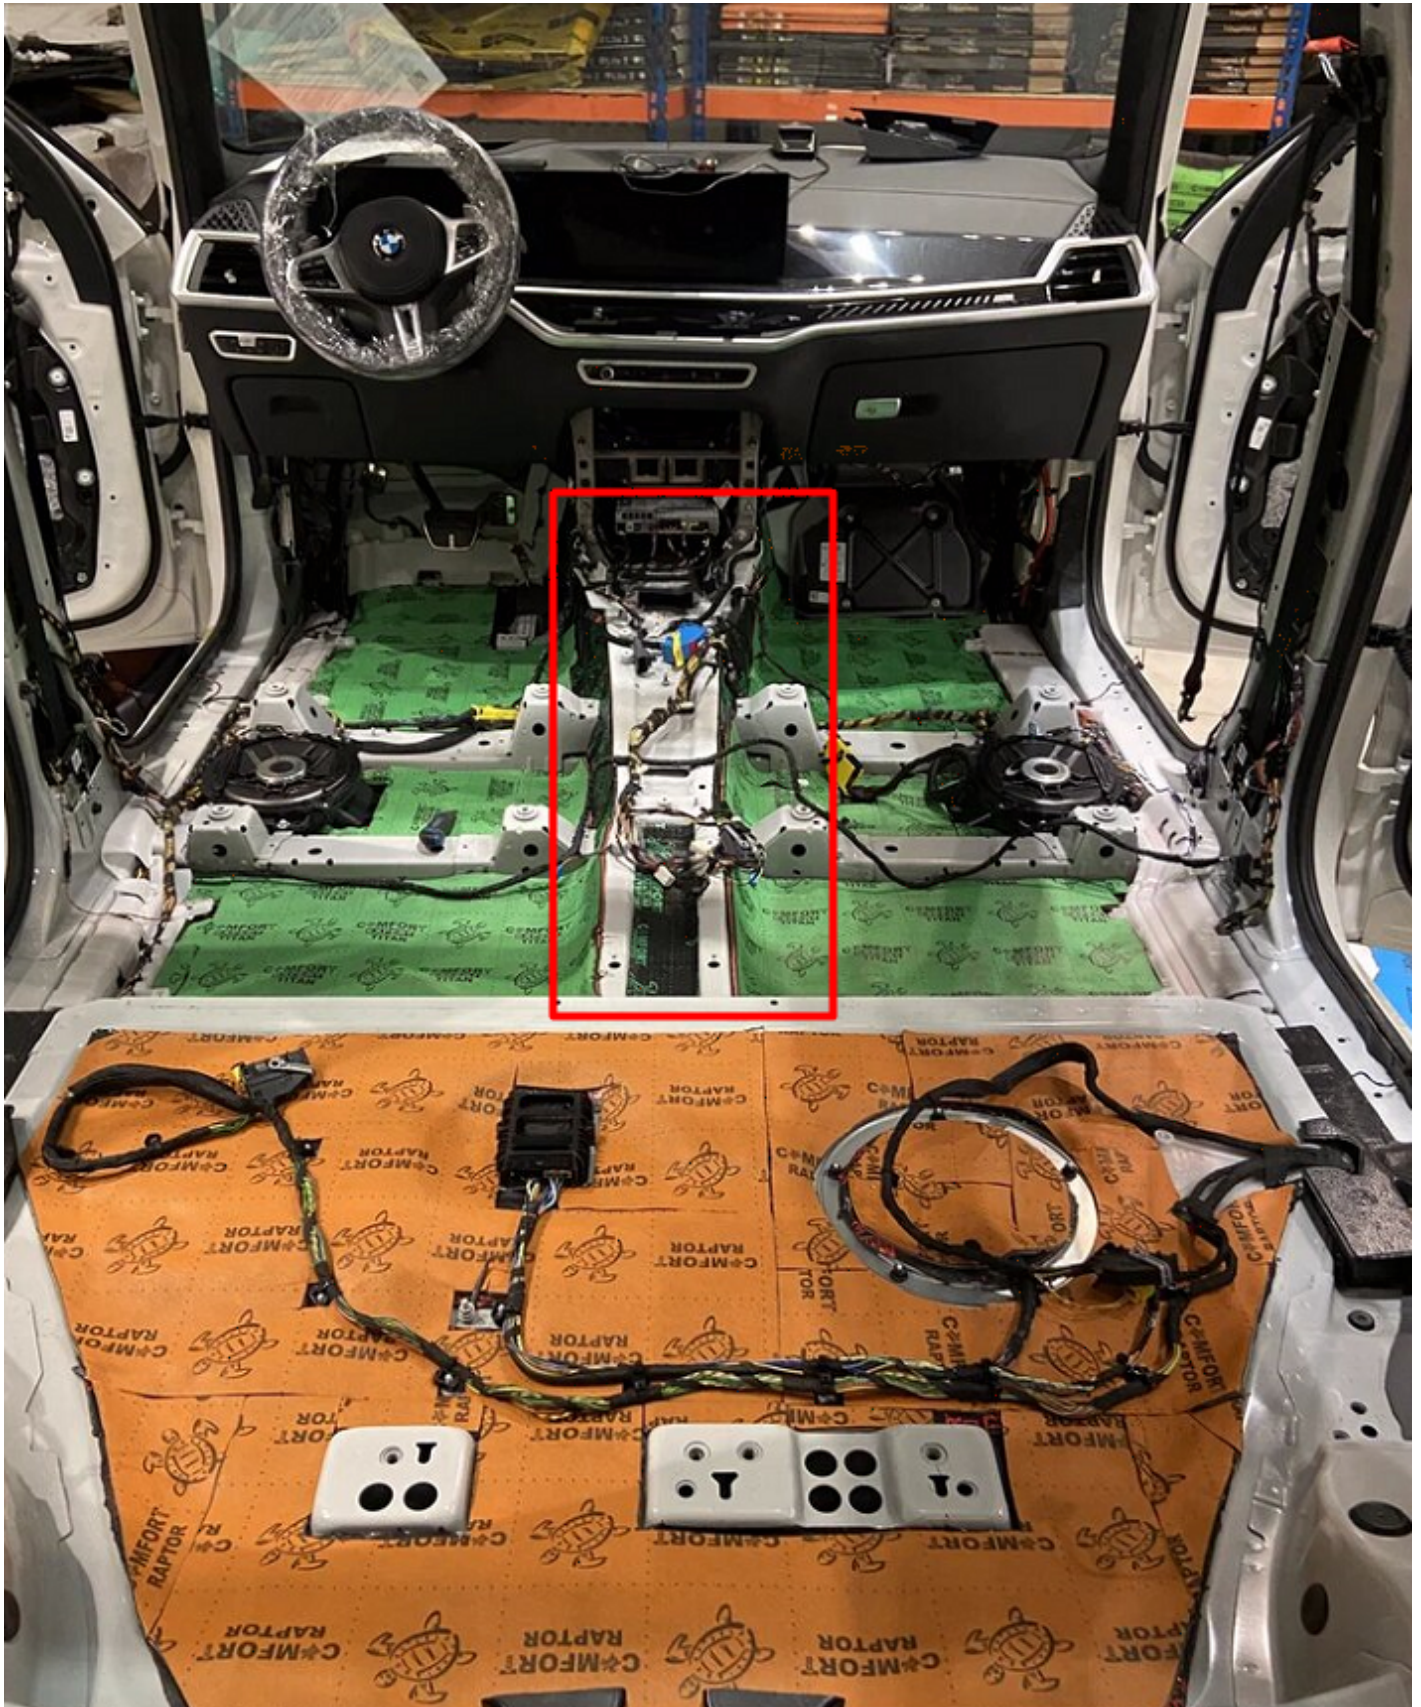
1. Для демонтажа коврового покрытия необходимо в обязательном порядке демонтировать центральную консоль , иначе ковер не достать , только если порезать.
